# 改善箇所説明図

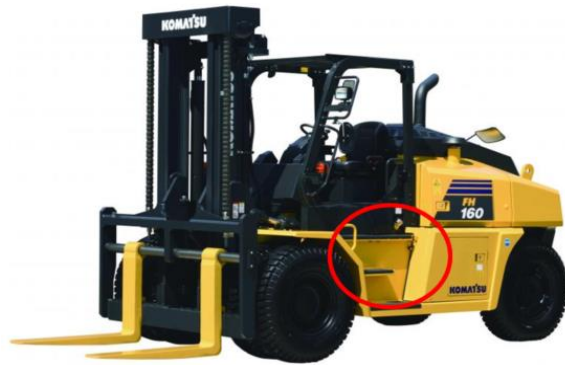
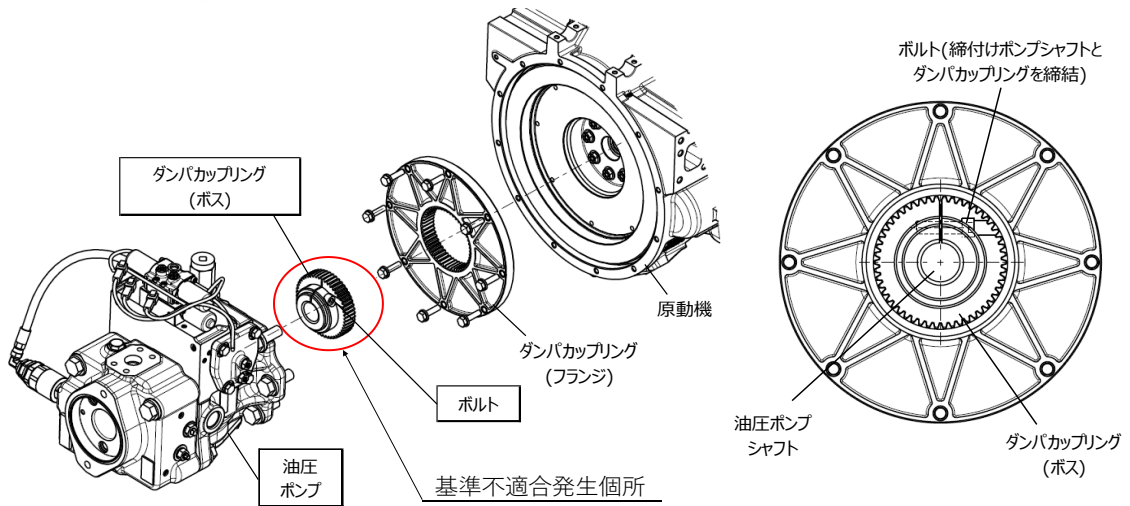
注：  は、交換部品を示す

フォーク・リフトの原動機と油圧ポンプの接続部に備えられているダンパカップリングにおいて、取付ボルトの締付けが不適切なため、ダンパカップリングが抜け出すものがある。そのため、油圧ポンプが駆動できなくなり、走行不能になるおそれがある。

改善措置の内容：全車両、対策後のダンパカップリングを装着した油圧ポンプに交換する。
