# 改善箇所説明図

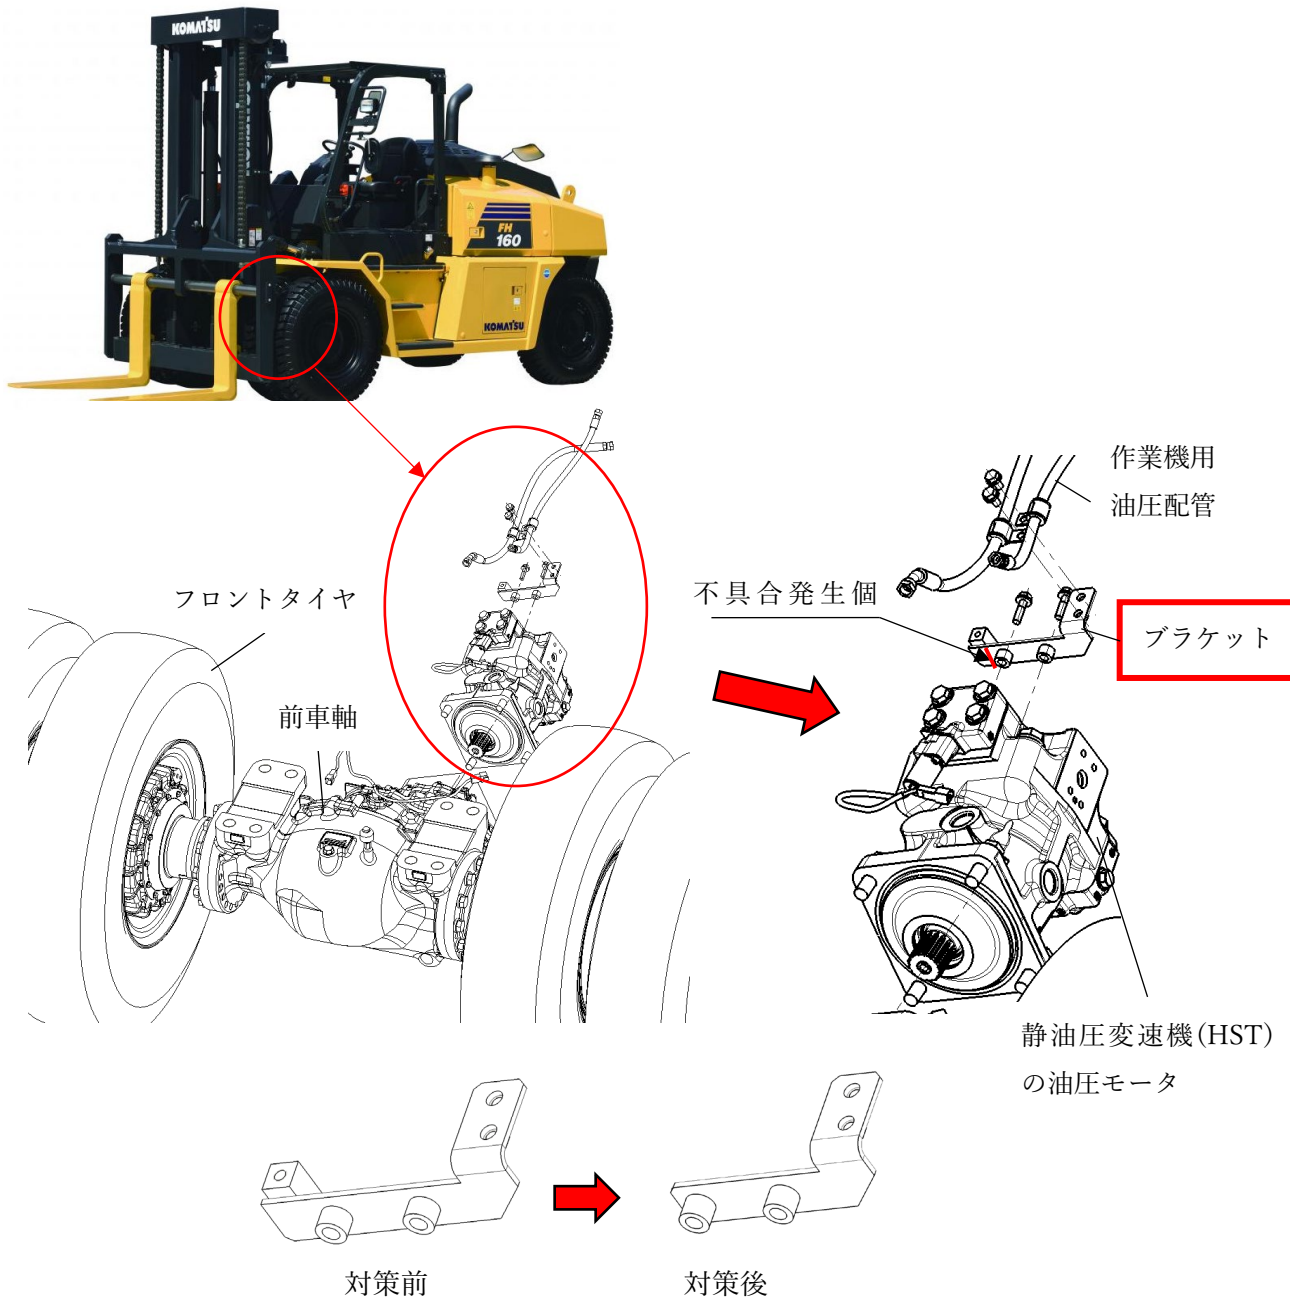
注：  は、交換部品を示す

フォーク・リフトにおいて、静油圧変速機(HST)の油圧モータに取り付けた作業機用油圧配管を固定するためのブラケットの強度設計が不適切なため、走行時のモータ振動により当該ブラケットに亀裂が発生することがある。そのため、そのままの状態で使用を続けると、当該ブラケットが破断し、破片が脱落するおそれがある。

改善措置の内容：全車両、ブラケットを対策品に交換する。

識別：運転席下部のツールボックスカバーの裏面に白色のペイントを塗布する。
