改善箇所説明図

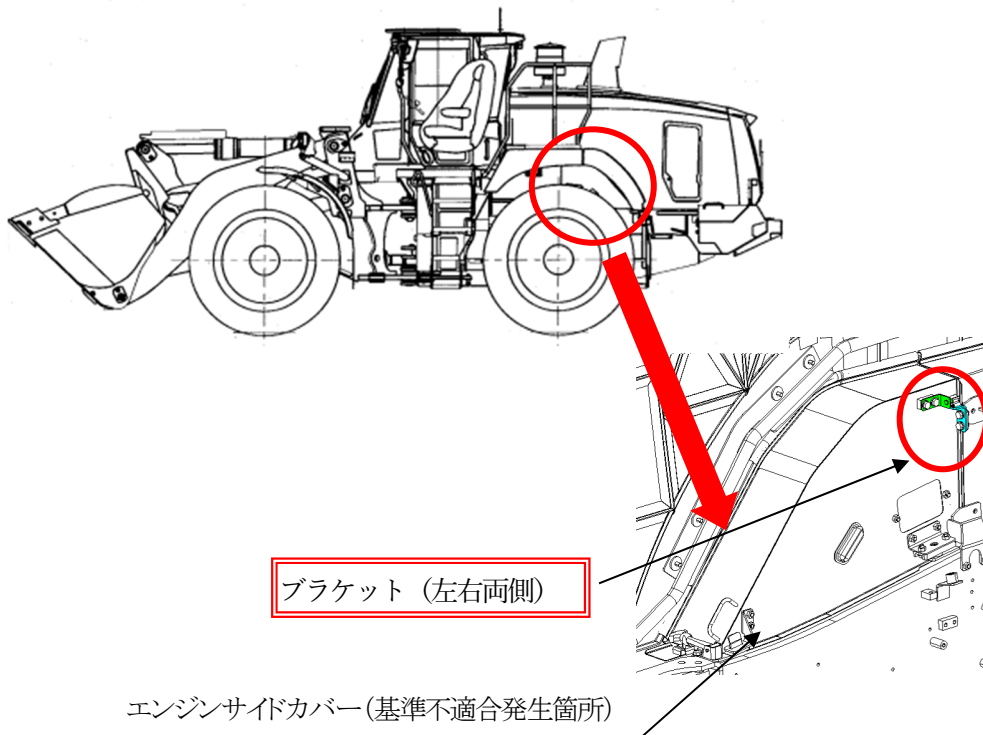
ショベル・ローダのエンジンサイドカバーの構造が不適切なため、サイドカバーを固定するピンがラッチに正常に嵌らない場合がある。そのためそのまま使用を続けると、稼働時の振動等でピンがラッチから外れ、最悪の場合、サイドカバーが車体から脱落するおそれがある。

- 全車両、
- ①ピンがラッチに嵌る対策ブラケットに交換する。
- ②ブラケット変更に伴う取扱説明書を改訂する。

識別:ブラケットの形状で識別する。
