技術論文

AI作業分析による生産現場の効率向上の取り組み

Enhancement of Production Site Efficiency Using AI-Assisted Operation Analysis

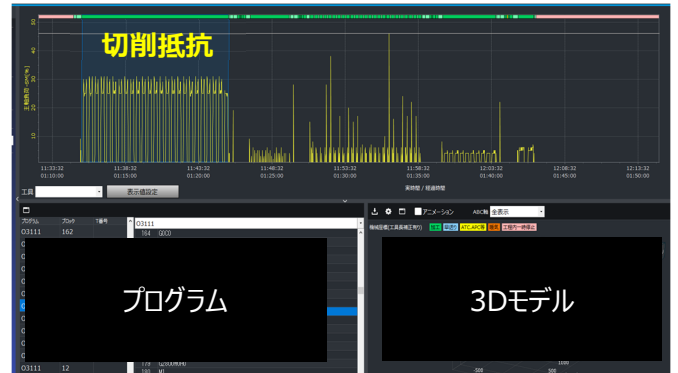
図4 切削抵抗

更に詳細な工程内の情報も見ることができる(図4)。工作機械の加工工程において、どのNCプログラムを動かした際にどのような力がかかり、どのような切削パスで動いたかが分かるようになっている。これにより、加工条件向上やエアカット廃止といった改善が容易に行うことができる。

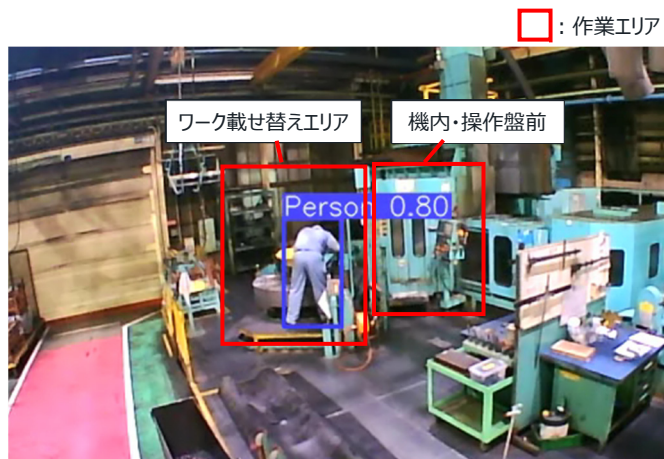
図6 作業エリアの設定

生産現場を撮影した画像が図6である。図6に示すようにユーザーが作業エリアを定義し、そのエリア内でのみAIによる人物検出を行い、作業エリアごとの作業時間を出力する仕組みとしている。こうすることで、通路や隣接するほかの設備の作業員が画像に映りこんでもそれを作業員として認識しないため、より正確に作業時間を算出できる。

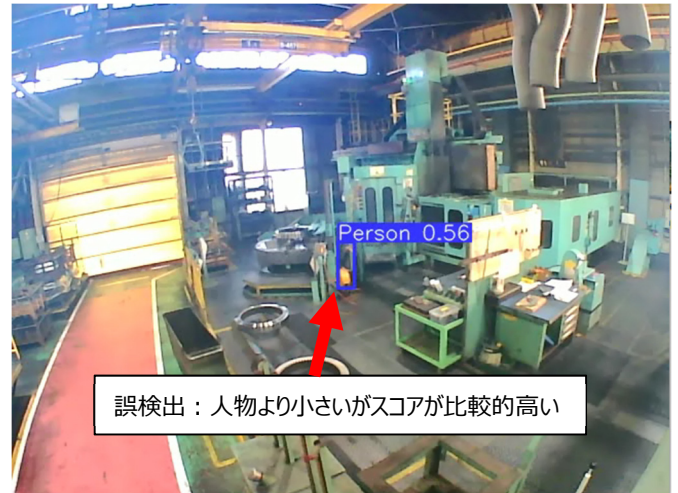
図7 誤検出例1

本システムでは軽量化したAIを用いることで、安価なエッジ端末でリアルタイムな人物検出を可能としている一方で、撮影する現場環境によって誤検出が発生する可能性がある。誤検出例を図7、8に示す。誤検出した内容を見ると①誤検出した物体が人物に比べて小さいが、AIが出力するスコアが比較的高いもの(図7)、②誤検出した物体が人物と同程度の大きさだが、スコアが低いもの(図8)の2パターンあった。この両方の誤検出を除外するために、①人物と検出した大きさの閾値と②AIが出力するスコアによる閾値の両方を設定可能にした。閾値を設定した場合は閾値を超えた場合のみ作業員有りとしてデータが出力される。

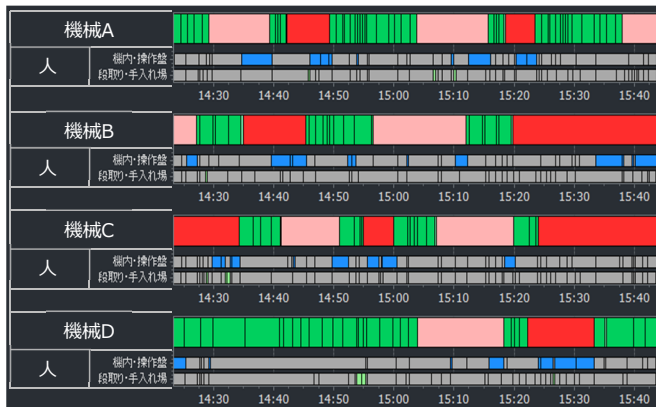
図9 設備・作業者のタイムチャート

設備のタイムチャートに作業者のタイムチャートを並べて表示する(図9)。これによりどの品番のどの停止中にどの程度の手扱い時間を要していたかを把握できる。また複数設備を並べて表示できるため、作業者がどの順番で作業をしたか、駆付けロスの発生時に他の設備で何をしていたか、マルチ作業エリア外の時間等を把握することができる。

機械：加工 工程内一時停止 工程間一時停止
人：機内作業 機外作業

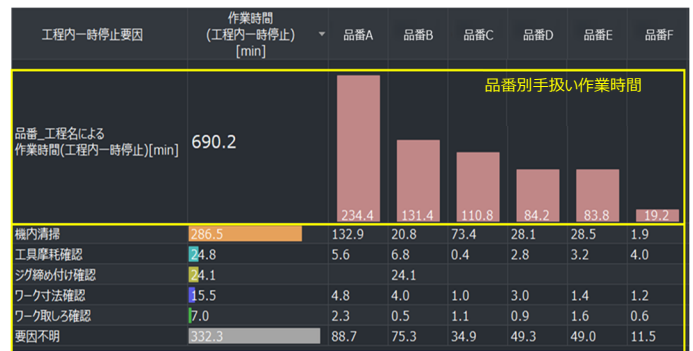
(b) 工程内一時停止中の品番別手扱い作業時間

また品番別の内訳も見ることができる。図10(b)は、品番別の工程内一時停止中の手扱い作業時間である。これによりどの品番に手扱い作業時間がかかっているかを簡単に把握できる。更にプログラムに停止要因コメントを予め入力しておくことで、その停止要因ごとに作業時間を集計でき、どの手扱い改善の効果が大きいかすぐに分かる仕組みとなっている。

停止要因別手扱い作業時間(下段)

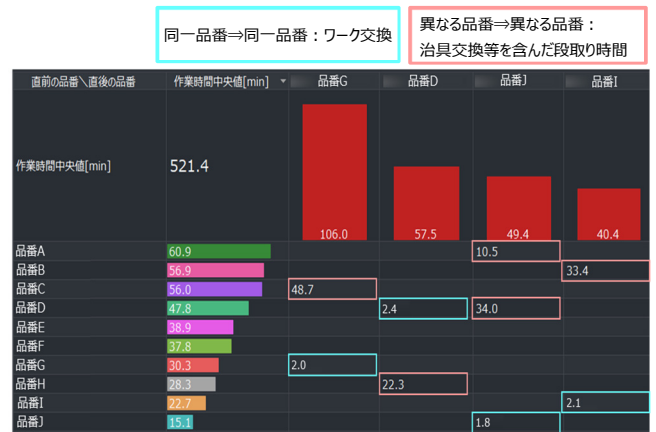
(c) 工程間一時停止中の手扱い作業時間

図10(c)は、プログラム間の工程間停止中の作業時間である。縦軸に工程間停止の“直前の品番”，横軸に工程間停止の“直後の品番”を表示している。こうすることで、工程間停止直前と直後の品番が同じ場合にはワーク交換の時間(水色四角)、直前と直後の品番が異なる場合には、治具交換を含む段取り時間が分かる(赤色四角)。この例ではワーク交換時間は品番に依らず2min/回、加工品番が変わった場合の段取り時間は

30min/回程度かかっていることが分かる。
